Qualitätssicherung von erdverlegten Kupferkabeln

Beeinflussung durch Streuströme

Ing. Hartmut Wagner

September 2011

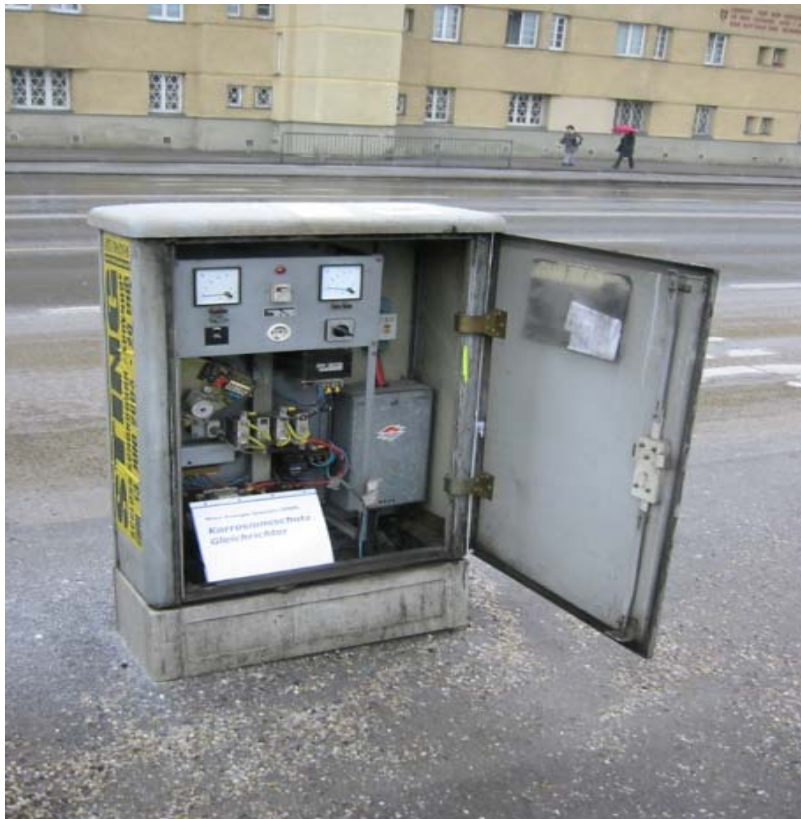
Korrosionsschutzgleichrichter

Umhüllungsfehlstellen
in kathodisch geschützten
Rohrleitungen

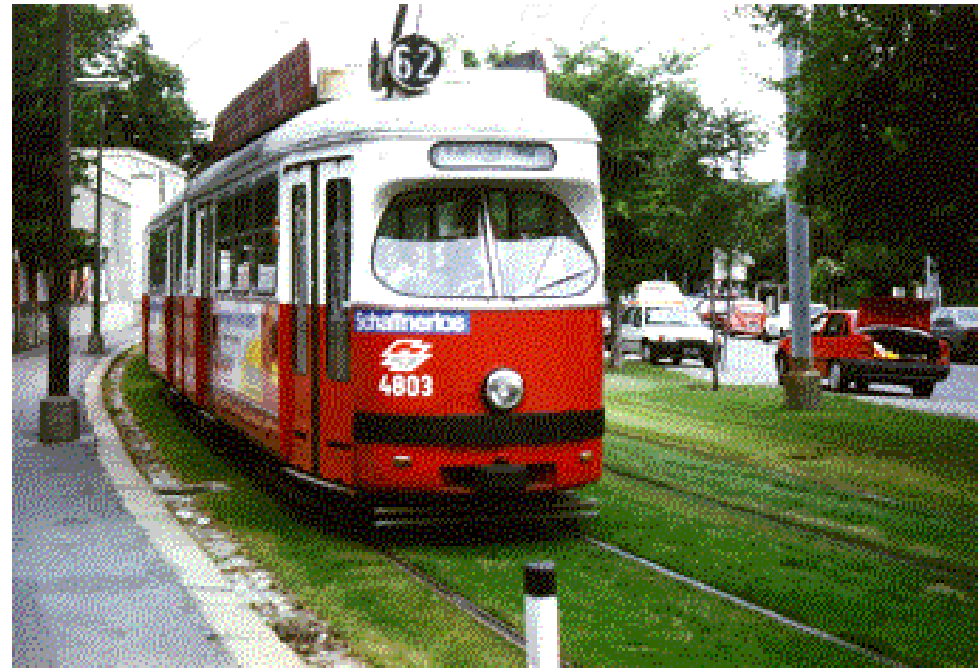
Gleichstrombahnen

Mangelhafte
Fahrstromrückleitung
Rasengeleise

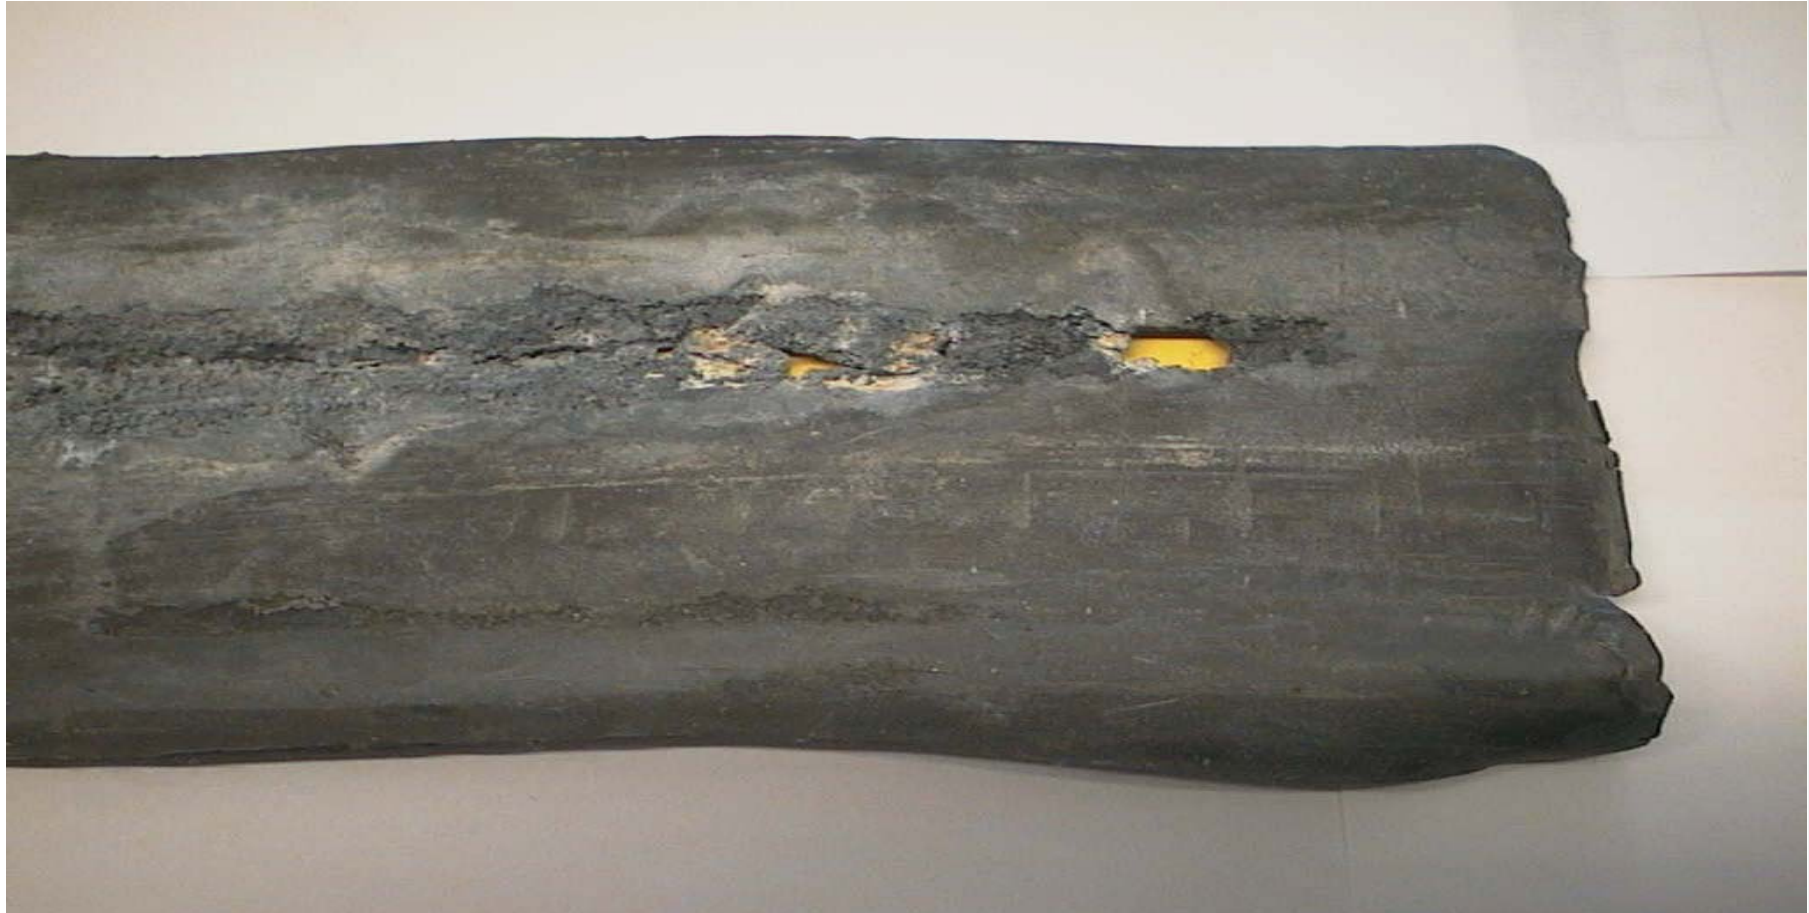
Fehlerbild einer elektrochemischen Korrosion

Ursache: Streuströme, Ausgleichsströme

Elektrochemischen Korrosion

Nach Faraday:

Fließt	1 Jahr	
	1 Ampere	
gehen	33 Kg Blei	in Lösung

Relativ geringe Streuströme im mA Bereich bewirken bei Austritt aus der Metalloberfläche über die Zeit massiven Metallabtrag

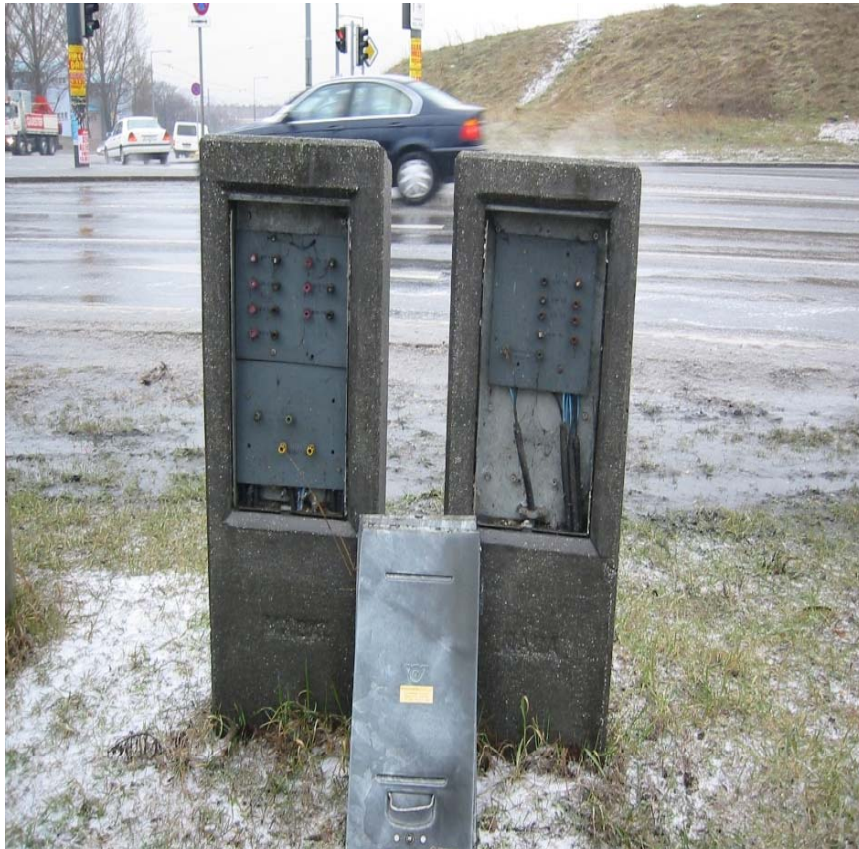
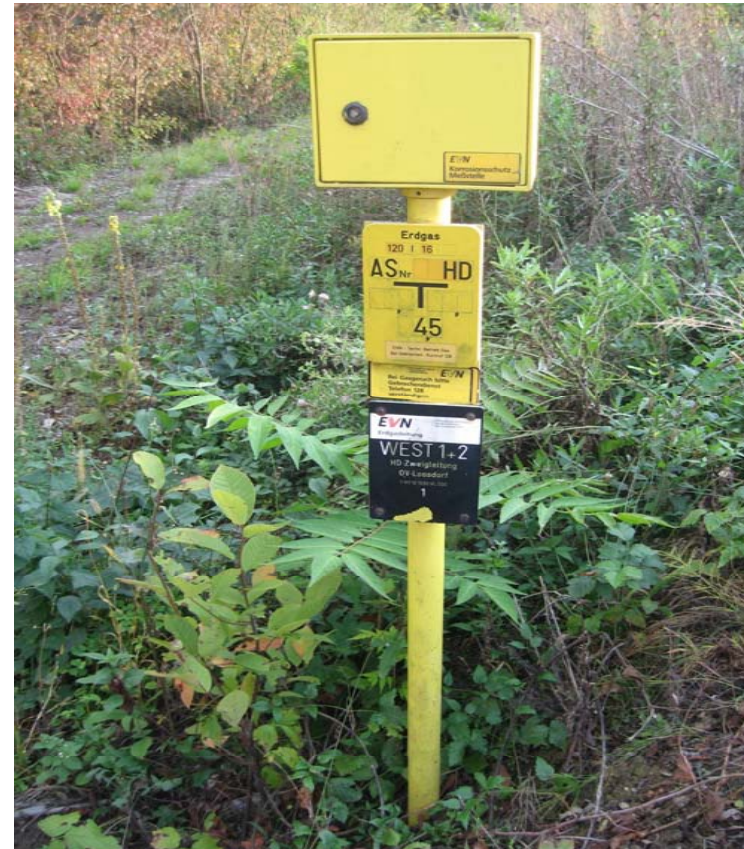
Korrosionsmessstellen

ca. 1400 Stück, Potentialaufführungen

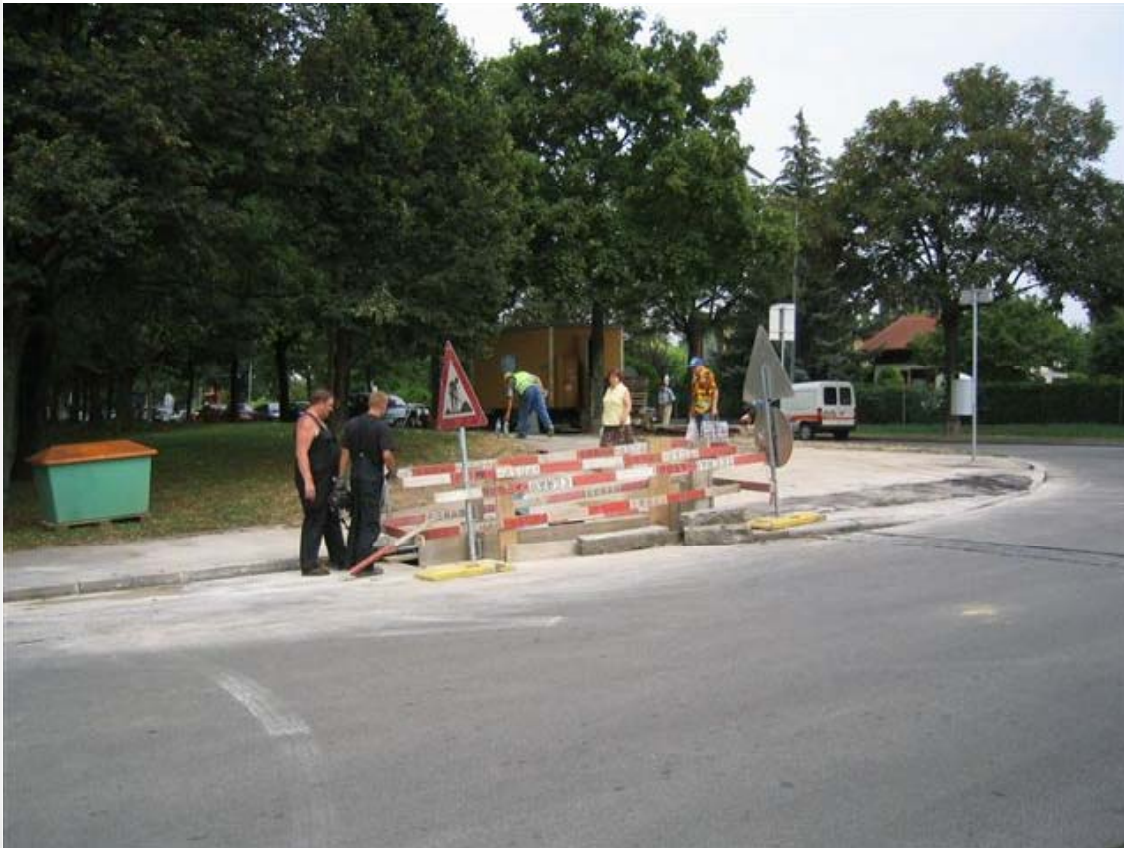
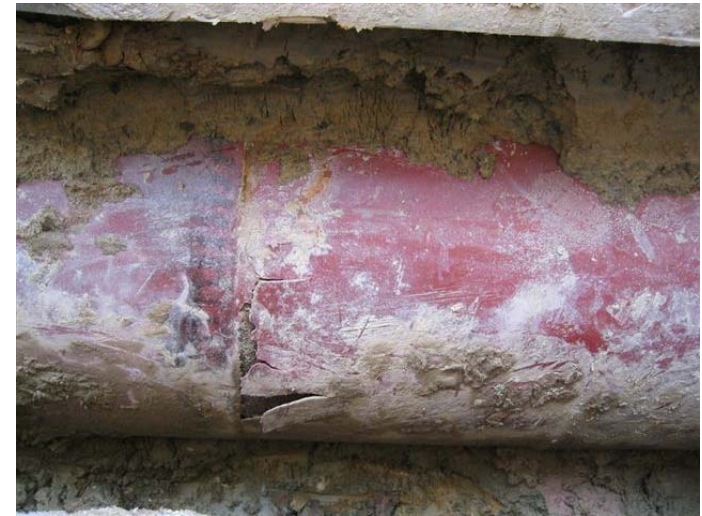
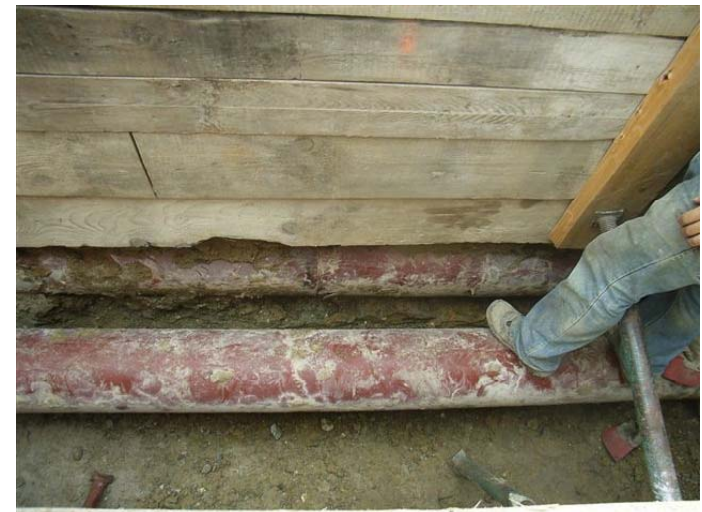
Elektrochemischen Korrosion

positive Potentialverschiebung ΔU von
ca. 400mV bei 85 Ω m
